TIPO DE DEFECTO
DETALLE TUBERIA
LOCACION
SOLUCION GSA

Pinhole 3mm –16” Tubería DCO – Aérea
Lineal – presión 530 psi – temperatura 35°C
Área San Diego de Cabrutica- Edo. Anzoátegui (PETROCEDEÑO)
STOPKIT® Onshore (STON016)

RESUMEN

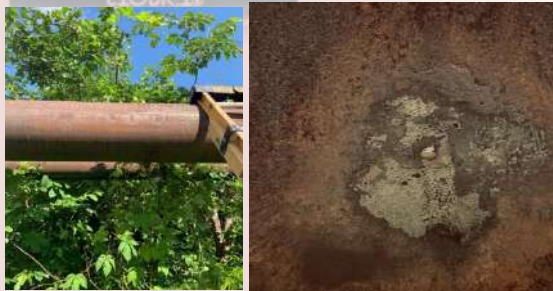
Figura 1: Línea 16” con fuga de DCO.
Figura 2: Pinhole de 3mm

Después de la inspección, se decidió parar la fuga por pinhole de 3 mm en la línea de 16” de DCO. De acuerdo con sus procedimientos EPRS se escogió, según la presión y el tamaño de agujero, el **STOPKIT®** apropiado al caso.

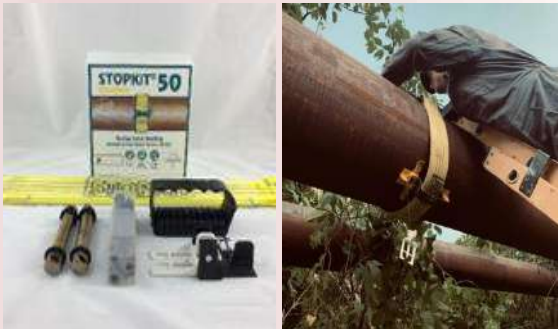
Figura 3: Empaque de **STOPKIT®**
Figura 4: según formación técnica 3X, GSA está Certificado para la instalación de **STOPKIT®**

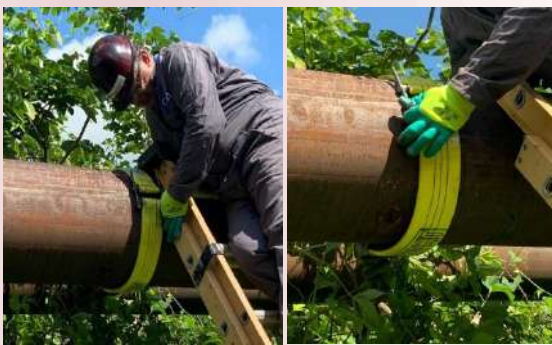
Figuras 5 & 6: una vez bien posicionado sobre la fuga, ambos tornillos del **STOPKIT®** deben apretarse a 40 N·m.

- ① Posicionar el **STOPKIT® Onshore** próximo a la fuga usando el **STOPKIT®** Dispositivo Posicionador + Centrador y ajustado suavemente para dejar una capacidad de libre deslizamiento.
- ② Deslizar el **STOPKIT® Onshore** sobre la fuga. El parche de goma debe estar perfectamente centrado en la fuga, lo cual se logra utilizando el segundo Dispositivo Posicionador **STOPKIT®**.
- ③ Ajustar alternativamente los tornillos derecho e izquierdo, guardando el paralelismo de las dos barras. Repetir hasta alcanzar un torque de 40 N·m para ambos tornillos.
- ④ Atornillar las tuercas anti-vibratorias.

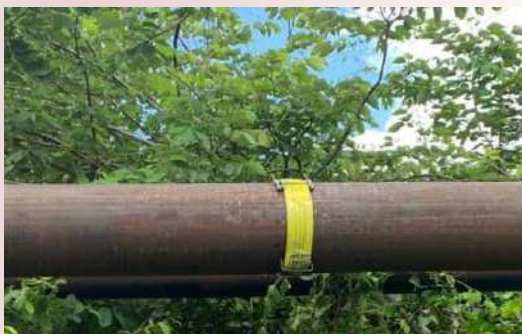
Figura 7: **STOPKIT®** se instala con éxito en la línea
No más goteo, no más fugas.

La fuga se ha detenido después de realizar ajustes en el par de apriete de los tornillos debido al revestimiento presente en la tubería. Esto prueba las capacidades del **STOPKIT®** para controlar eficazmente las fugas en líneas.
